TP 185F
Numéro 4/2010

SÉCURITÉ AÉRIENNE — NOUVELLES

Rapport d'accident majeur : un Bell 206B Jet Ranger s'écrase
à Cranbrook (C.-B.)

Fumée dans la cabine — Défectuosité de l'interrupteur du phare
d'atterrissage

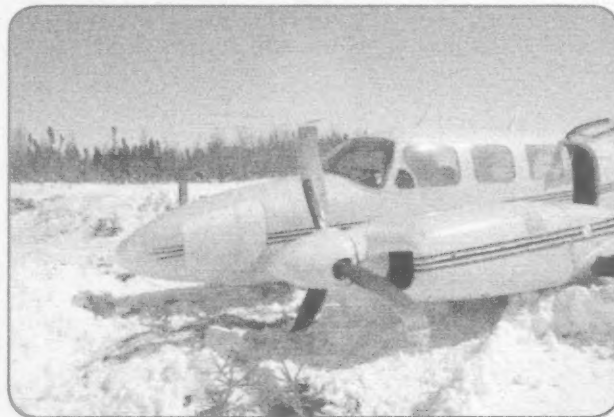
Rapport final n° A07O0095 du BST — Affaissement du train d'atterrissage après le toucher des roues

Le 9 avril 2007, un avion Piper PA31 quitte une piste gazonnée privée avec un pilote et un passager à bord pour un court vol vers l'aéroport de Cochrane (Ont.) afin de prendre un autre passager. Après avoir quitté Cochrane, le pilote se rend jusqu'à Moosonee et effectue une approche selon les règles de vol à vue de la piste 32. À environ 1,5 NM de la piste, le pilote commande la sortie du train et confirme que le train est sorti et verrouillé. Le passager qui est assis dans le siège de droite, un autre pilote de la compagnie, le confirme aussi verbalement. L'avion se pose normalement et le pilote rentre les volets et arrête la pompe d'appoint. Au moment où le pilote s'apprête à freiner pour ralentir et prendre la voie de circulation Bravo, le klaxon du train retentit et le train principal droit s'affaisse. Peu après, le train principal gauche et le train avant s'affaissent aussi. L'avion s'immobilise à environ 1 550 pi du seuil de la piste 32, du côté droit. Personne n'est blessé.

Aucune anomalie qui pourrait indiquer une défaillance mécanique ou un mauvais réglage du train d'atterrissage n'a été découverte. Puisque le train ne peut être rentré

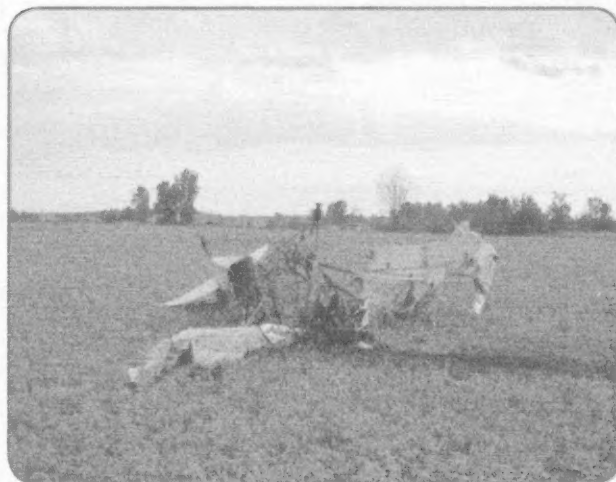
Le 30 juin 2007, un Piper Cub J3C-65 privé quitte une piste gazonnée privée dans des conditions météorologiques de vol à vue près d'Essex (Ont.) à l'occasion de son premier vol suivant l'inspection de maintenance annuelle. Peu après le départ, l'avion exécute un passage à basse altitude parallèle à la piste en direction est. L'avion monte ensuite à environ 1 500 pi au-dessus du sol en direction nord. Peu après, on observe l'avion descendre graduellement et voler vers le sud-est.

Vers 14 h 20, heure avancée de l'Est, l'avion percuta le sol dans un champ voisin. L'avion est détruit par les forces d'impact et un incendie après l'écrasement. Le pilote, seul occupant à bord, ne survit pas à l'accident.

Rien n'indique qu'il y ait eu défectuosité de la cellule, du moteur ou d'un système avant ou durant le vol. Les conditions météorologiques étaient idéales pour le vol selon les règles de vol à vue (VFR) et elles n'ont pas été jugées contributives à l'accident.

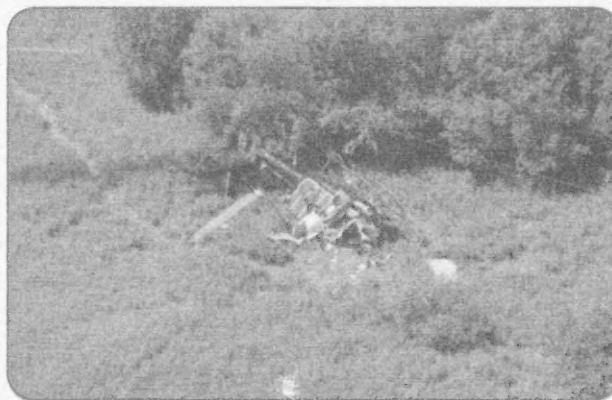
Le 20 juillet 2007, un hélicoptère AS 350 B2 d'Aérospatiale tente de se poser sur un site éloigné, près de Moosonee dans le Nord de l'Ontario. La zone d'atterrissage choisie est une voie d'accès près d'une tour

de télécommunications qui est retenue sur trois côtés par plusieurs haubans. Le pilote décide d'approcher de la voie d'accès en translation latérale tout en maintenant le contact visuel vers l'avant, où se trouve la zone d'atterrissage prévue. Pendant que l'hélicoptère se déplace latéralement, les pales du rotor principal heurtent deux des haubans supérieurs, à environ 100 pi au-dessus du sol. Les pales du rotor sont considérablement endommagées, et l'hélicoptère descend rapidement avant de s'écraser au sol sur le dos.

Les deux passagers réussissent à s'extirper de l'épave, mais ils ne peuvent dégager le pilote. Un des passagers connaît les lieux, et il accède à un téléphone sur le site. Il communique avec le service d'ambulance aérienne de Moosonee. Les ambulanciers dégagent le pilote de l'épave, et ils transportent le pilote et les passagers à un hôpital local. Aucun incendie ne se déclare. La radiobalise de repérage d'urgence (ELT) ne se déclenche pas. Un des passagers subit de légères blessures, tandis que le pilote et l'autre passager sont grièvement blessés.

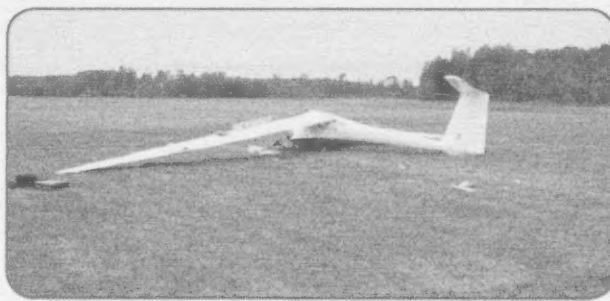
Rapport final n° A0700233 du BST — Perte de maîtrise et collision avec la piste

Le 18 août 2007, un planeur monoplace Pezetel SZD-51-1 Junior, à bord duquel se trouve un élève-pilote, effectue un vol local normal à partir de l'aéroport de Rockton (Ont.). La durée de vol prévue est d'environ une heure. À la fin de cette période d'une heure, l'instructeur de service du club tente de communiquer par radio avec le pilote, mais en vain. Peu après, on aperçoit le planeur qui entre dans le circuit et effectue une approche finale vers la piste 18/36. Alors que le planeur survole la route près de l'extrémité de la piste, les aérofreins sortent partiellement, puis ils rentrent. Comme le planeur poursuit son approche au-dessus de la piste à environ 25 pi du sol, les aérofreins sortent complètement. Le planeur part alors dans un piqué d'environ 45° et percute le sol. Le poste de pilotage est lourdement endommagé par l'impact avec le sol, et l'élève-pilote subit des blessures mortelles.

Le pilote avait reçu une formation et volé sur d'autres types de planeurs appartenant au club. Il avait surtout acquis son expérience de vol à bord d'un planeur-école biplace, qui pouvait être piloté avec un instructeur ou en solo. Les vols en solo sont surveillés par un instructeur au sol qui communique avec l'élève par radio. Pour des raisons inconnues, l'instructeur n'a pas pu communiquer par radio avec le pilote à l'heure de retour prévue.

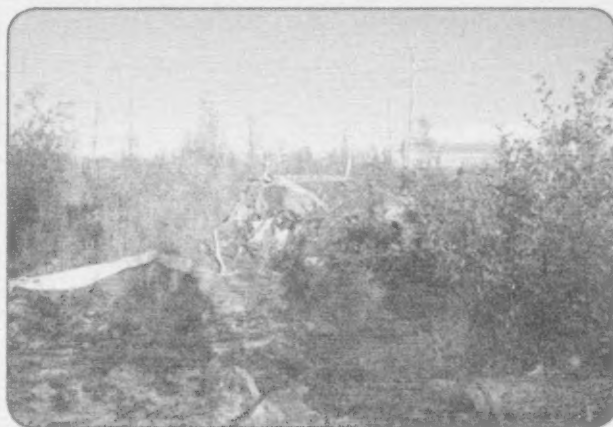
Le 28 août 2007, un Bell 206L-1 exploité à partir d'une région éloignée située à quelque 100 NM à l'est de Webequie (Ont.), doit se rendre à Cochrane (Ont.). Il décolle dans des conditions météorologiques de vol à vue (VNC), mais il rencontre en route des conditions météorologiques qui vont en se détériorant. Vers 21 h, heure avancée de l'Est (HAE), à 5 mi à l'ouest de

Cochrane, le pilote perd toute référence visuelle extérieure et l'hélicoptère heurte le sol. Comme un plan de vol avait été déposé, le centre d'information de vol (FIC) de London entreprend des recherches par moyen de communication. Le personnel de la compagnie commence des recherches au sol et repère l'hélicoptère quelque trois heures après l'accident. L'hélicoptère est détruit, tandis que le pilote, seul occupant, est grièvement blessé.

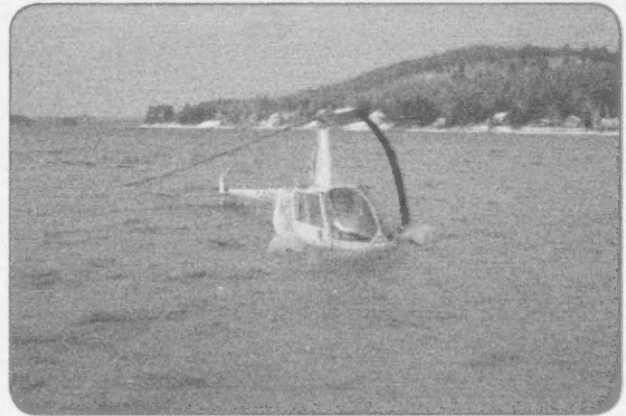
La réglementation en vigueur ne spécifie pas l'intensité ni la couleur ni le nombre de feux du balisage lumineux ou des aides à l'approche pour les plates-formes d'atterrissage pour hélicoptères privés. La lumière des trois feux à diodes électroluminescentes (DEL) à énergie solaire à faible intensité (dans les coins de la plate-forme d'atterrissage) et du feu de camp (en avant de l'aire d'atterrissage) n'éclairait pas suffisamment les environs pour aider le pilote à estimer un angle d'approche sûr et constant au-dessus de la surface de l'eau sombre et sans traits caractéristiques.

1. Alors que le pilote avait la maîtrise de l'hélicoptère, il est probable que l'illusion du trou noir a fait que le pilote a, à son insu, exploité l'hélicoptère à une hauteur inférieure à la trajectoire d'approche prévue, et l'hélicoptère a heurté le plan d'eau bien avant d'atteindre l'aire d'atterrissage.
2. L'hélicoptère s'est approché de la plate-forme d'atterrissage au-dessus de l'eau et a heurté la surface du lac; après l'impact, les occupants ont dû évacuer l'appareil dans des eaux dont la température avoisinait le point de congélation, ce qui les a rendus vulnérables à l'hypothermie.

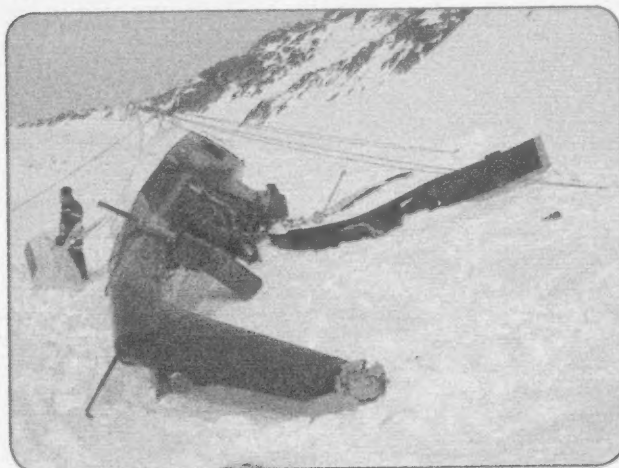
— Le 22 mars 2010, le pilote d'un hélicoptère Bell 212 participant à des opérations d'hélicski s'est, semble-t-il, retrouvé dans des conditions de voile blanc alors qu'il essayait de se poser sur un relief montagneux pour laisser descendre des skieurs à 20 mi à l'ouest du ranch White

Saddle, près d'Alexis Creek (C.-B.). L'hélicoptère a dérivé à l'écart du lieu d'atterrissage, le rotor principal a heurté une pente enneigée et l'appareil s'est renversé sur le flanc droit. Le pilote a été légèrement blessé, mais aucun des dix passagers ne l'a été. *Dossier n° A10P0073 du BST.*

L'exploitant a pris des mesures de suivi extensives, tout en réalisant qu'il avait déjà en place la plupart des éléments de sécurité majeurs, tels que les normes, les procédures normalisées, et la formation fondée sur la compétence. Il a donc mis l'accent sur les facteurs humains afin d'éviter qu'un tel accident se répète.
